CAM-pro bearings 特殊環境應用軸承測試報告

為因應日新月異的科技產業製程需求,子申應材於製造一般各式材質軸承以及傳動元件外,更開發出耐潮濕、酸鹼、腐蝕環境之 CAM-pro 系列產品;並於廠內取樣測試與一般市售不鏽鋼軸承之質量差異比較。

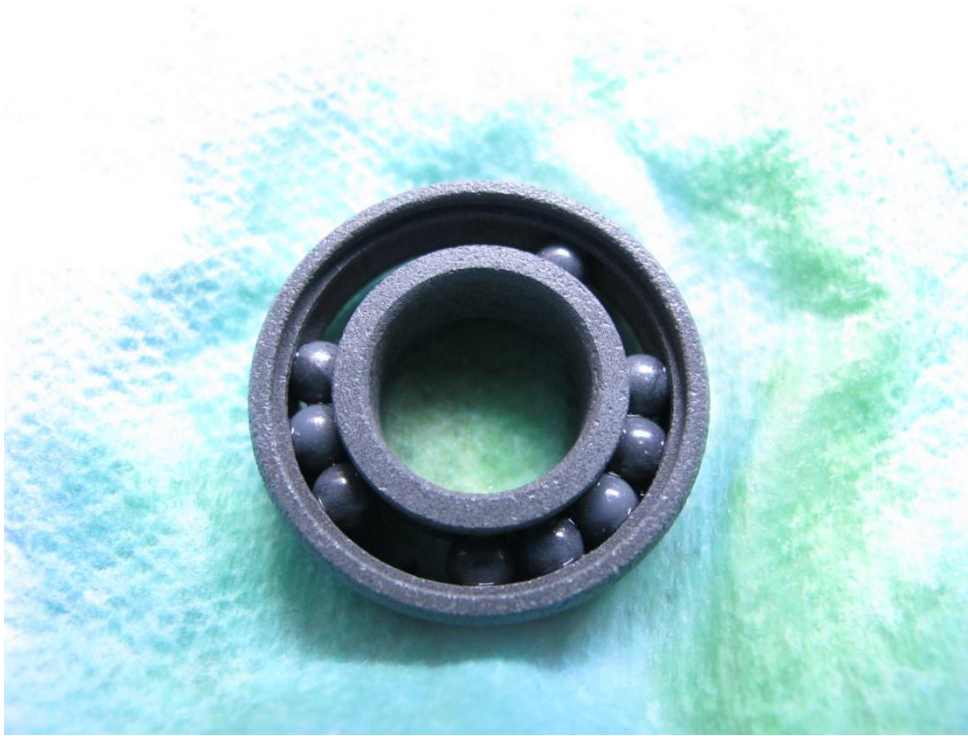
① 測試樣本 a.置於鹽酸 60%三日後 6/11 取樣:

尼龍保持器完全腐蝕，軸承表面腐蝕成孔洞狀，unqualified。

②改善空間: i 置於鹽酸濃度 60%時腐蝕嚴重,已著手進行後續弱酸環境測試。

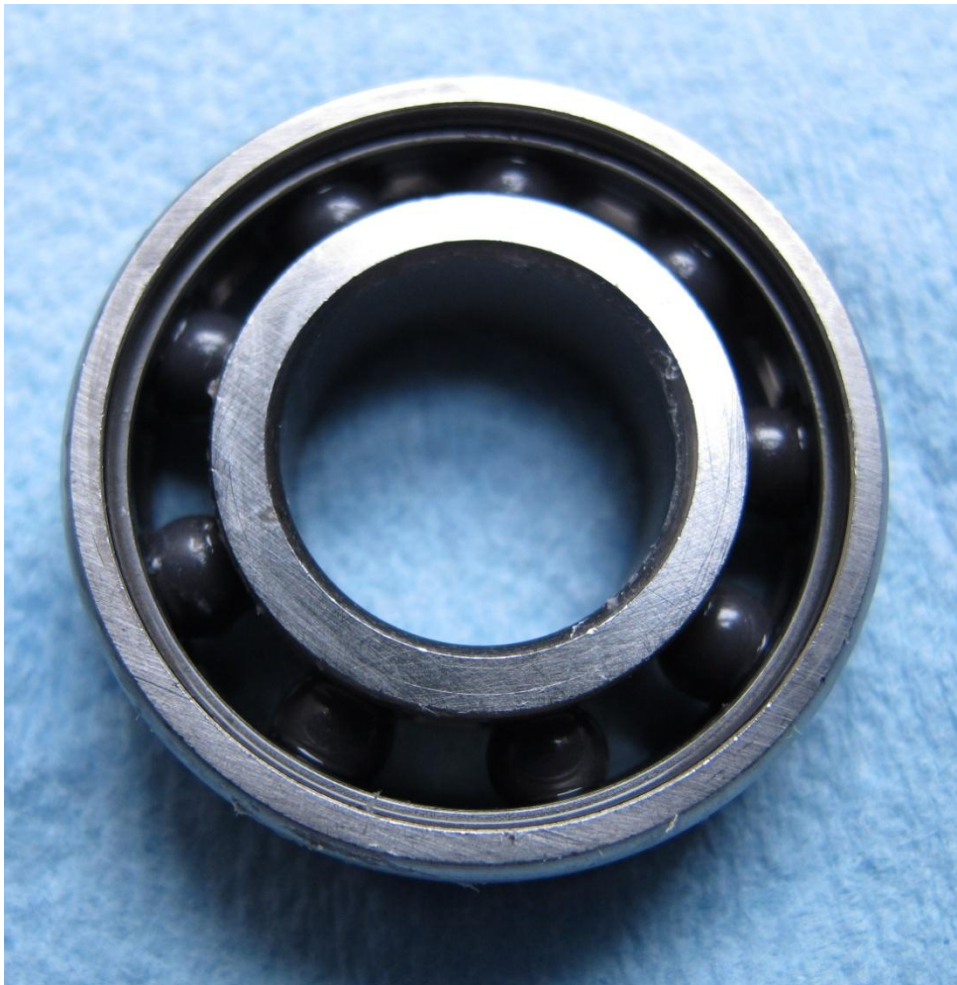
② 測試樣本 a.置於硫酸 98%三日後 6/11 取樣:

尼龍保持器腐蝕，軸承表面狀況良好。

ii 置於硫酸濃度 98%時尼龍保持器完全遭腐蝕,後續將以 PEEK 替代以用於濃酸環境。

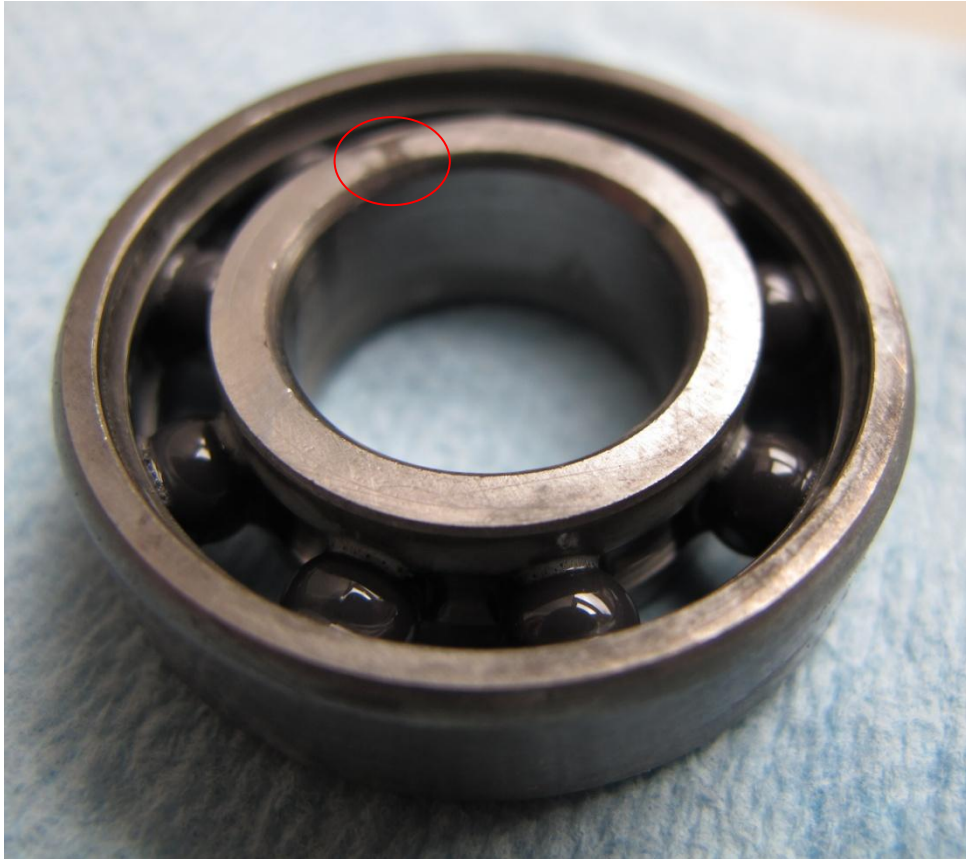
測試樣本 a. 置於硫酸 98% 三週後 6/29 取樣:

軸承表面出現些許鏽斑狀。

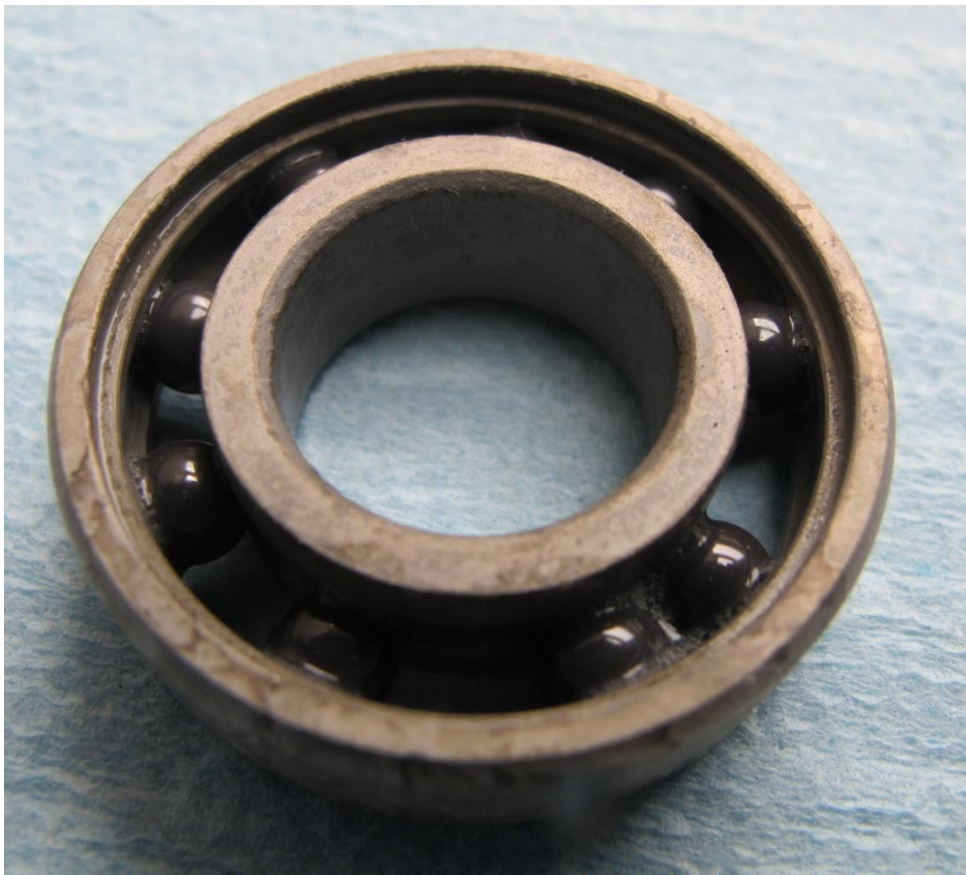
測試樣本 a. 置於硫酸 98% 十週後 8/24 取樣:

軸承表面遭腐蝕，unqualified。

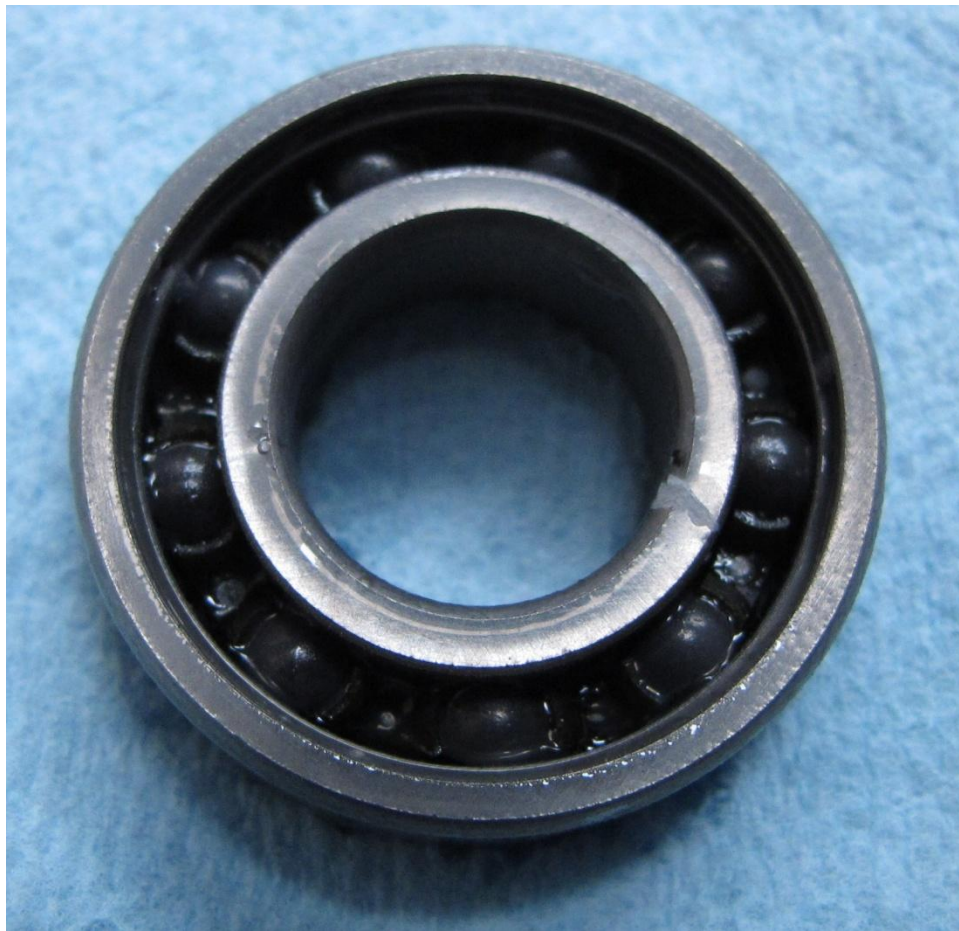
③ 測試樣本 a. 置於氫氧化鈉 50% 三日後 6/11 取樣:

狀況良好無異狀。

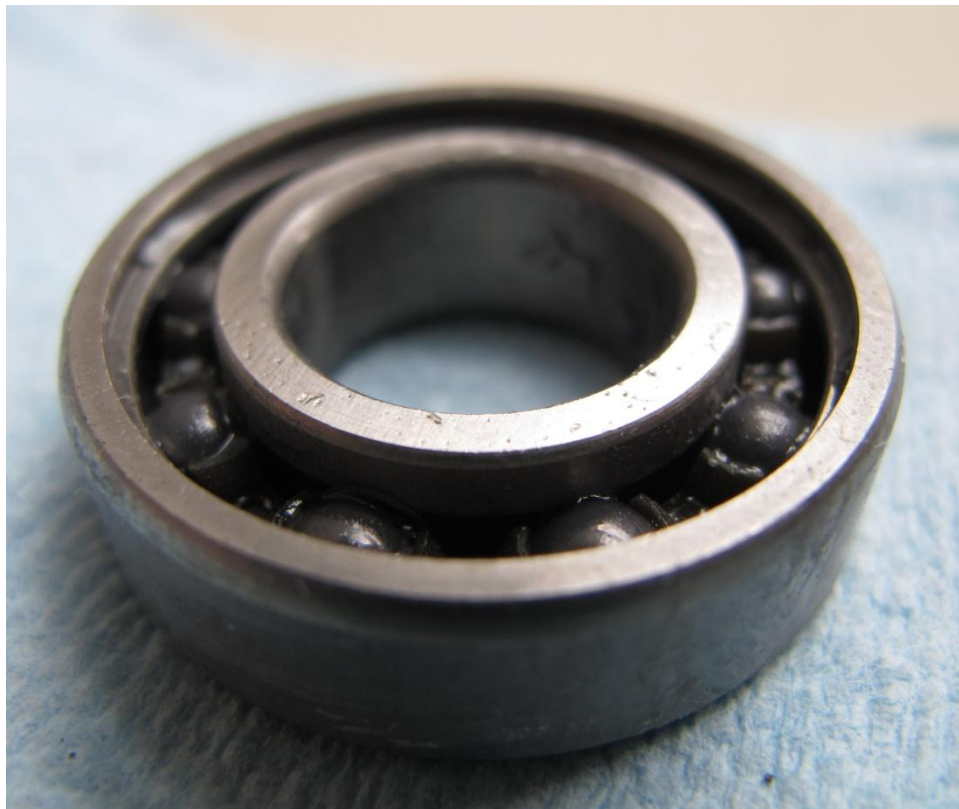
測試樣本 a. 置於氫氧化鈉 50% 三週後 6/29 取樣:

狀況良好無異狀。

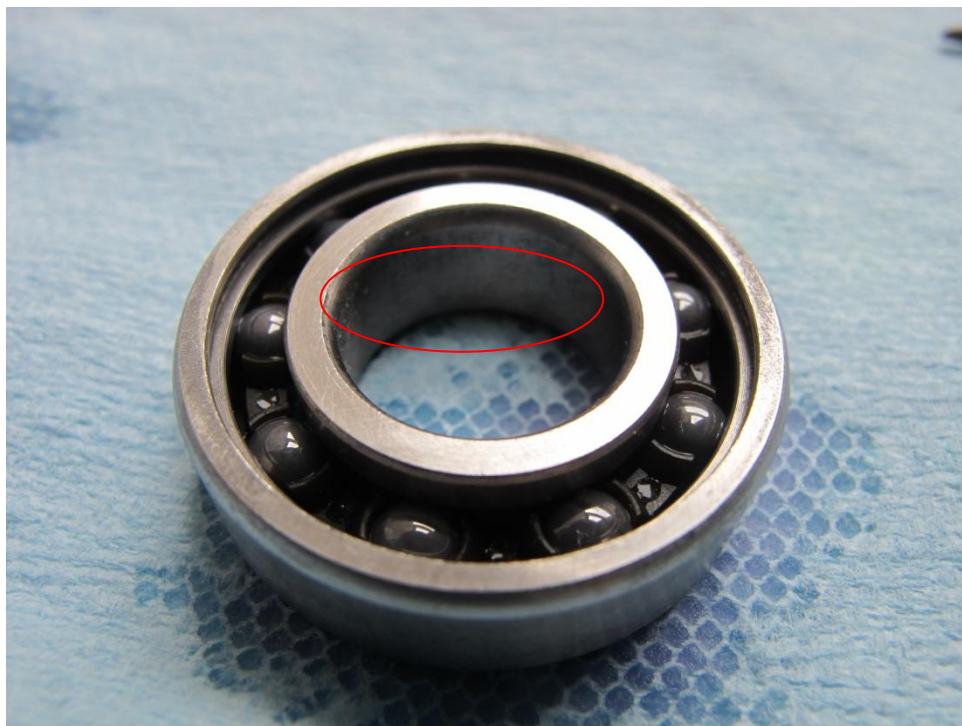
測試樣本 a. 置於氫氧化鈉 50% 十週後 8/24 取樣:

表面出現些許鏽斑。

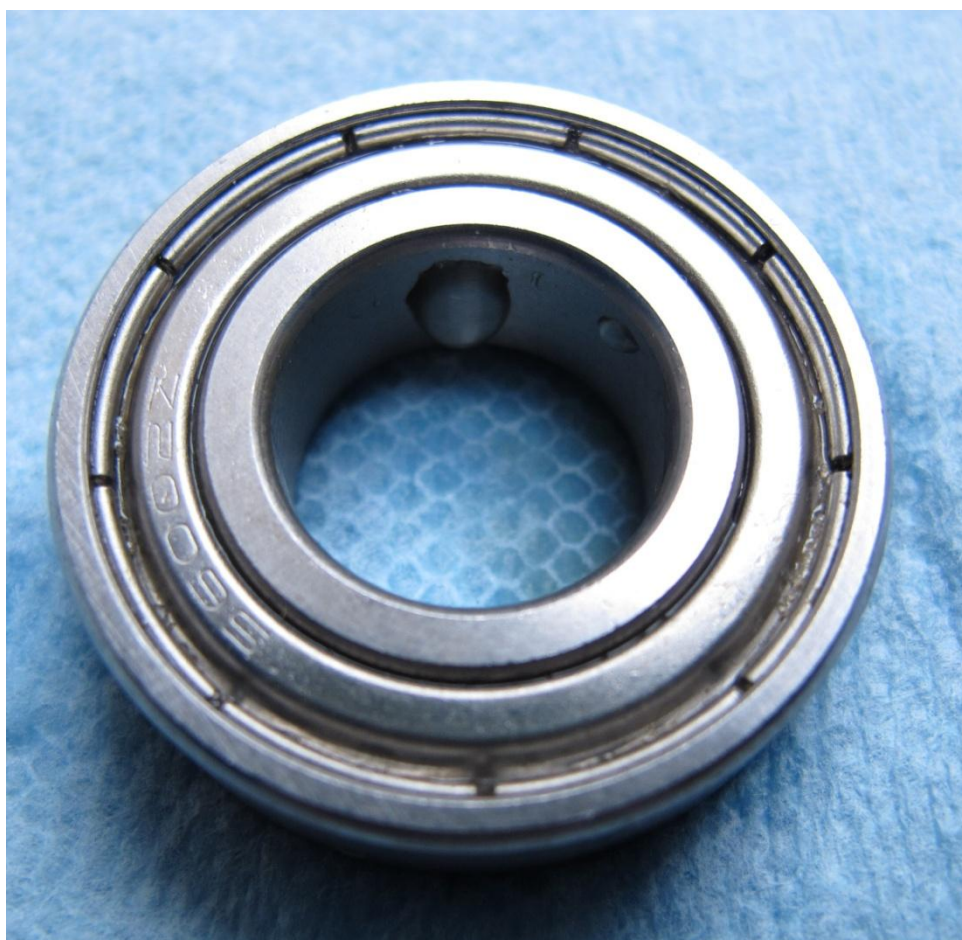
④ 測試樣本 c. S6002 ZZ 置於鹽水 50% 三日後 6/11 取樣:

狀況良好無異狀。

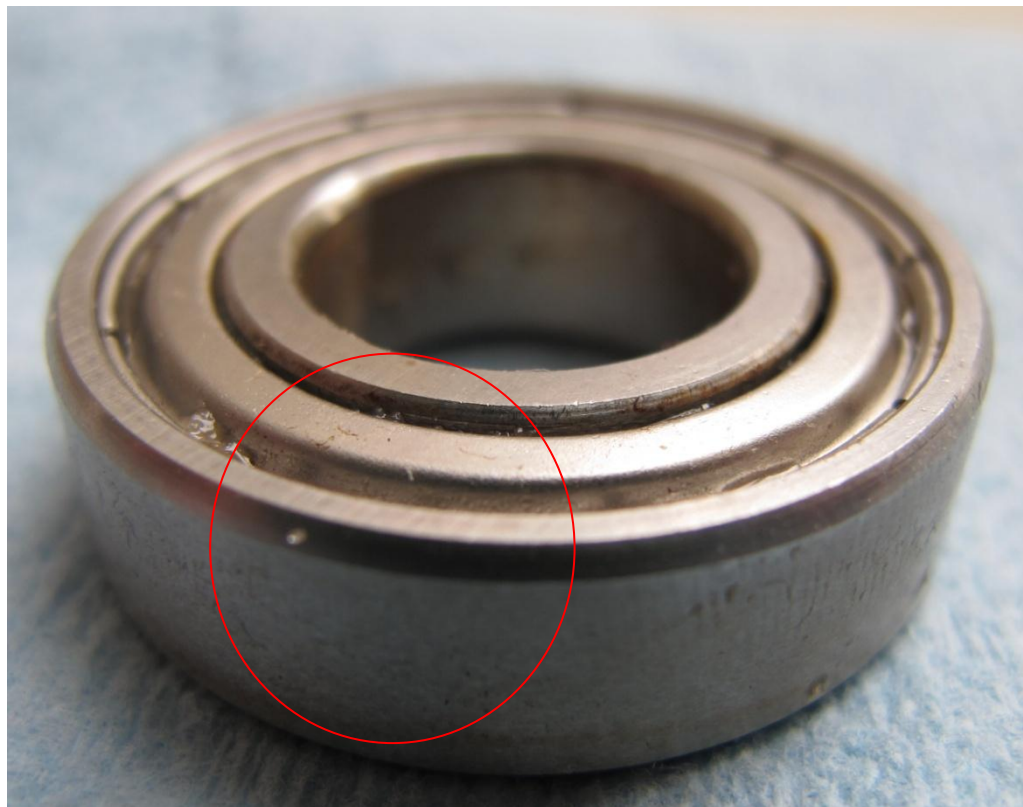
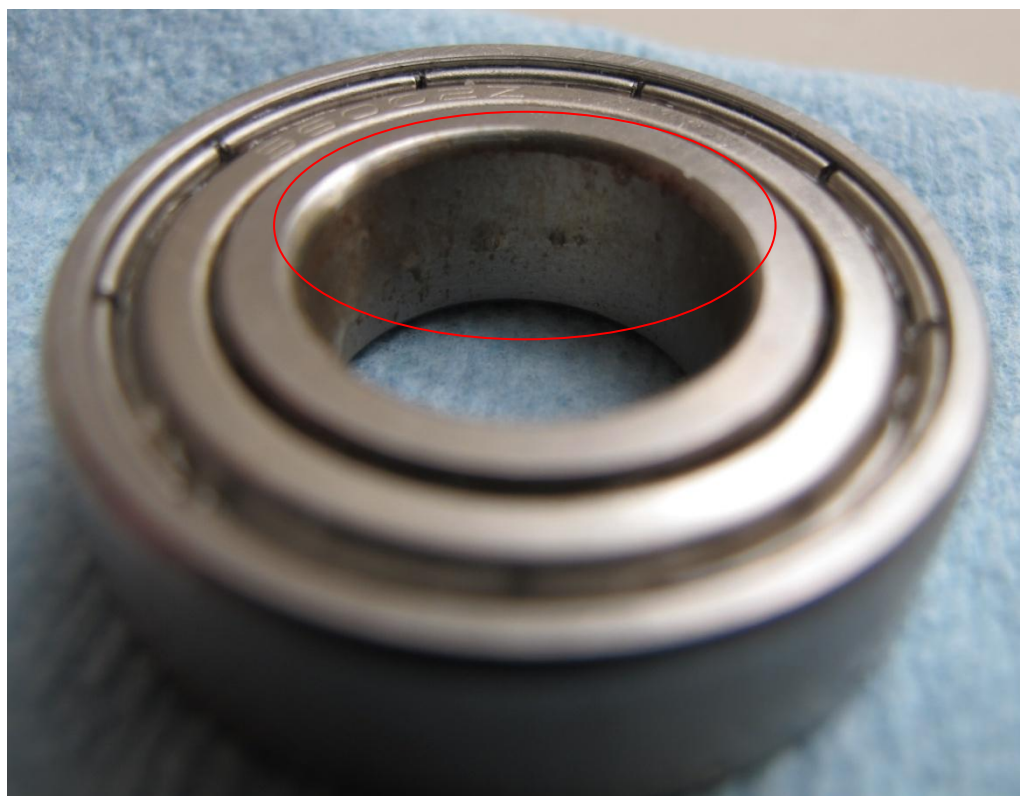
測試樣本 c.S6002 ZZ 置於鹽水 50%三週後 6/29 取樣:

表面出現些許鏽斑。

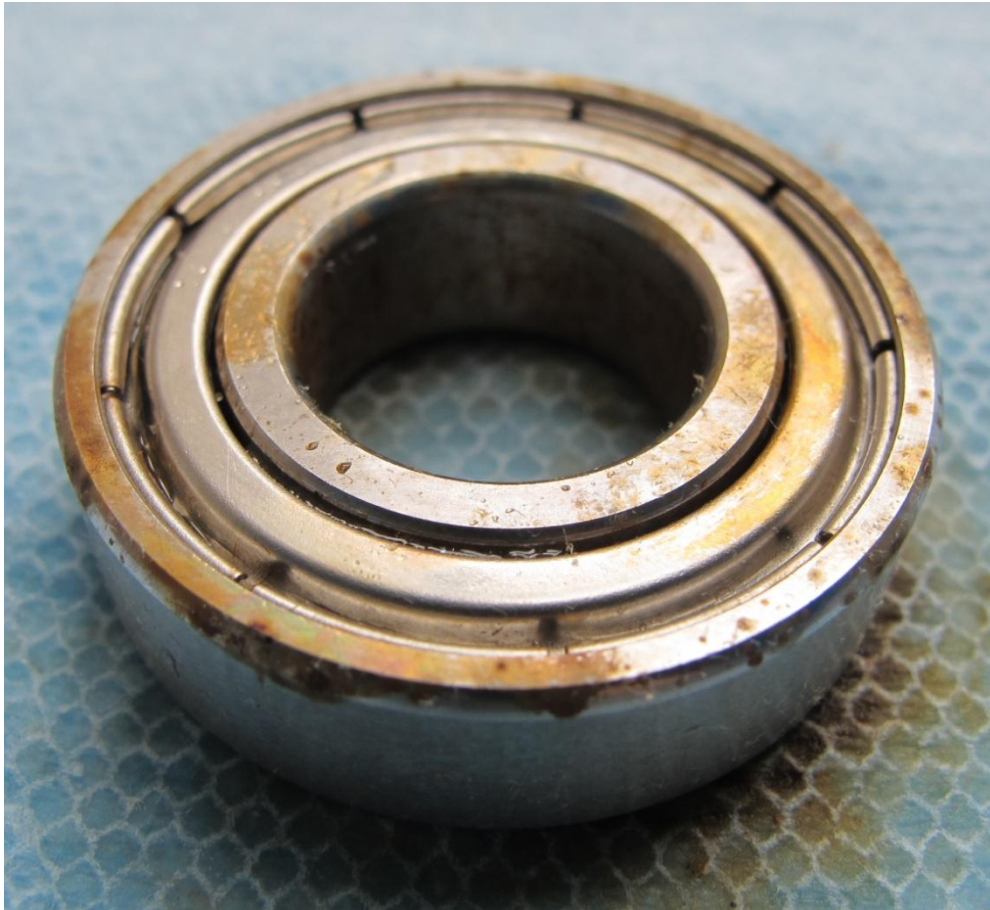
測試樣本 c.S6002 ZZ 置於鹽水 50%十週後 8/24 取樣:

軸承表面鏽蝕約 30%。

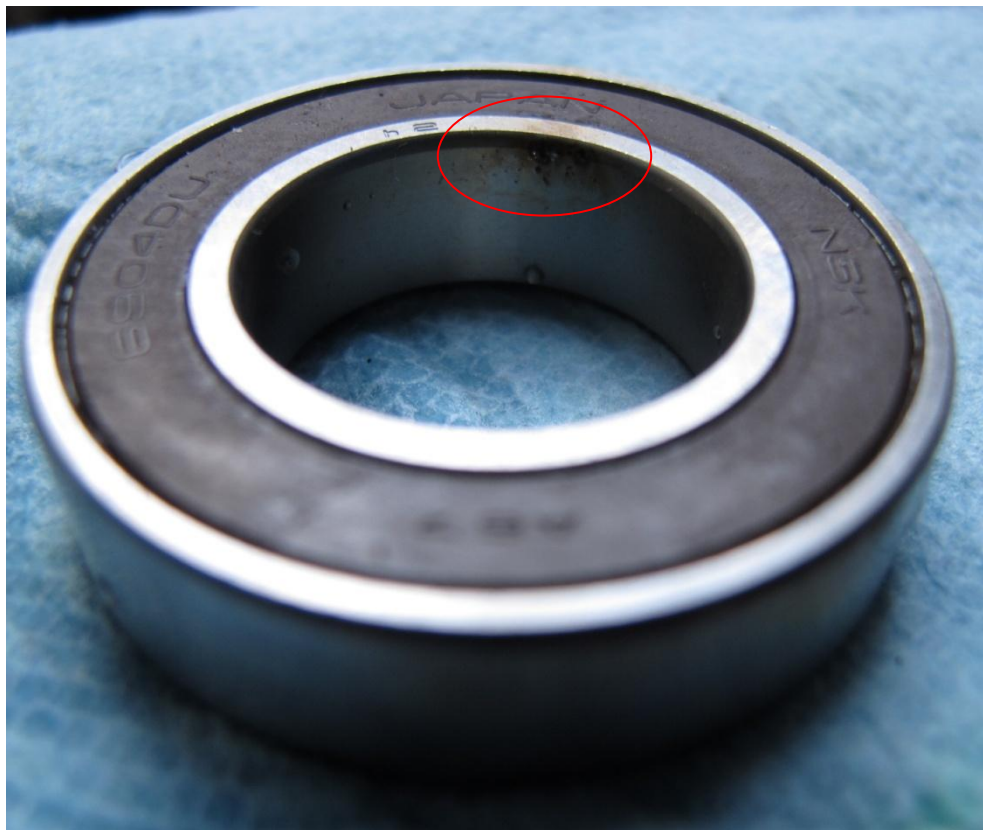
⑤ 測試樣本 b.NSK SS6904 DDT 置於鹽水 50%三日後 6/11 取樣:

表面已出現些微鏽斑。

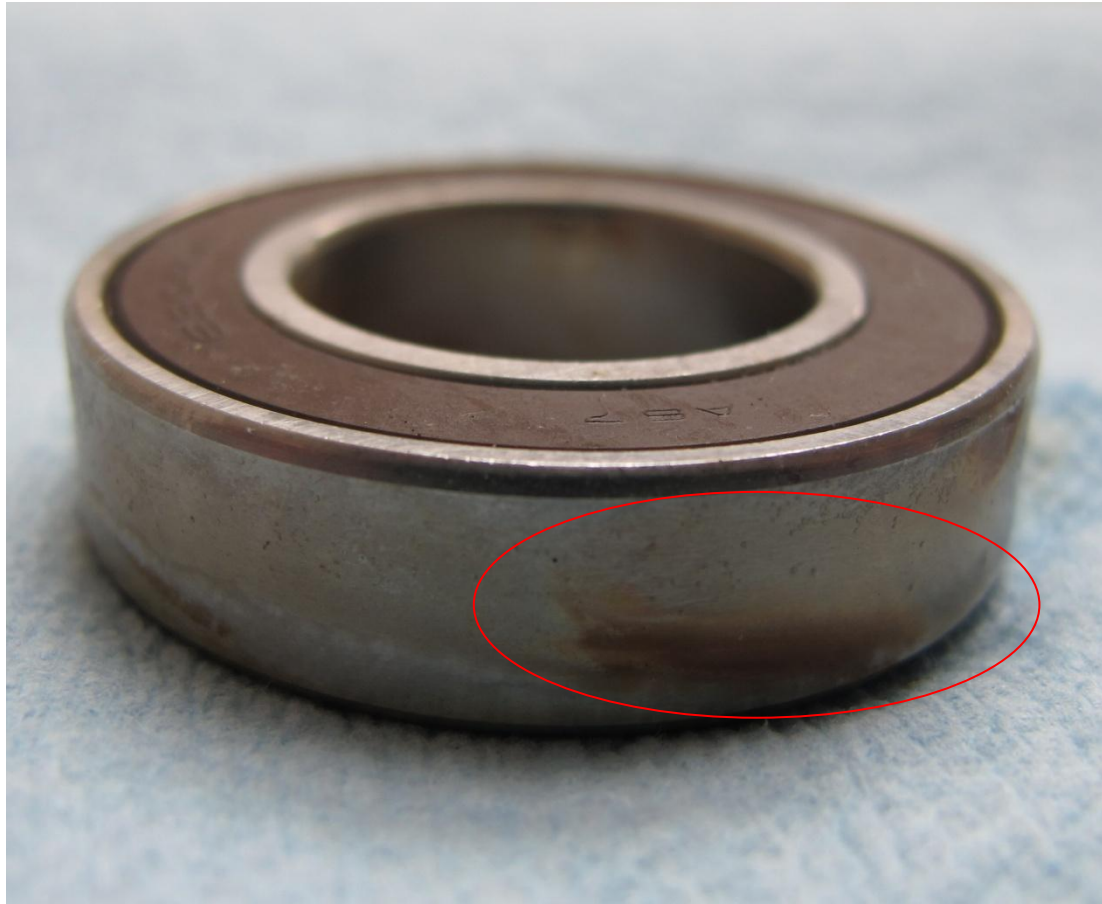
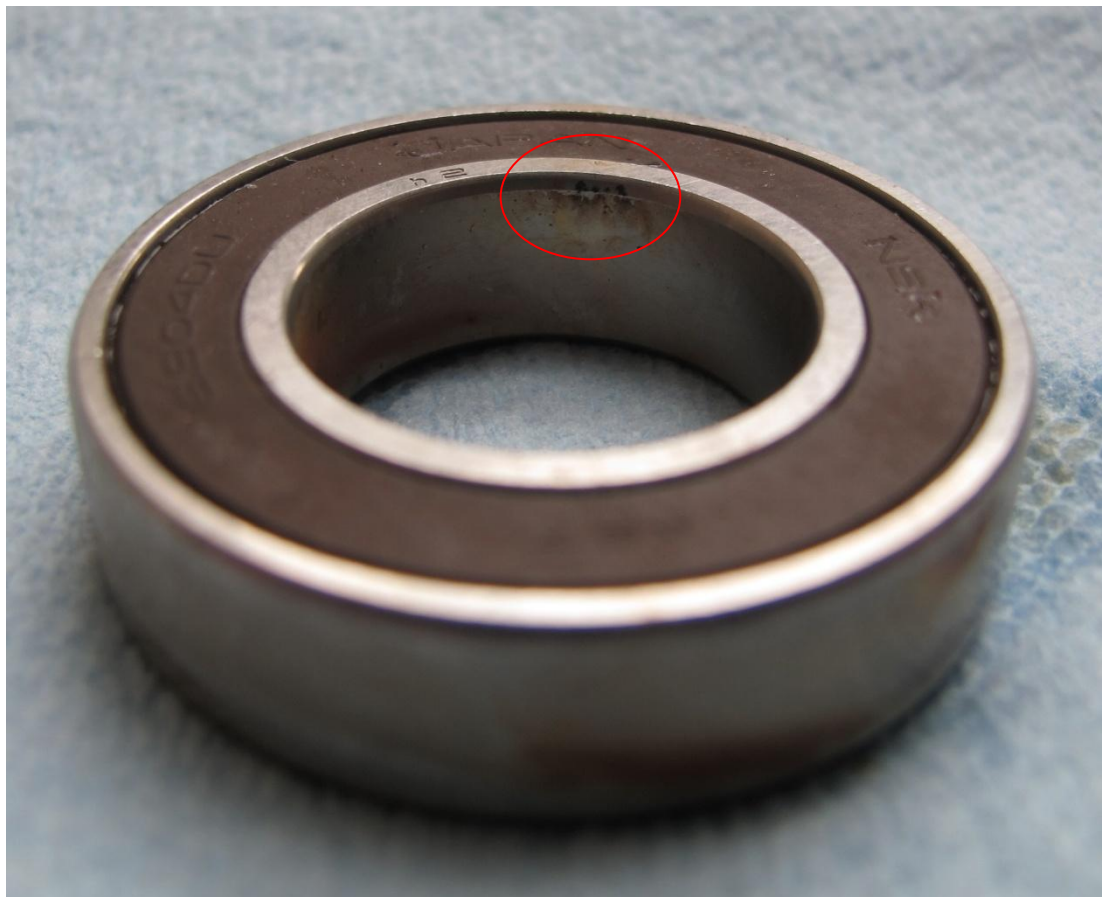
測試樣本 b.NSK SS6904 DDT 置於鹽水 50%三週後 6/29 取樣:

表面鏽蝕面積明顯增加。

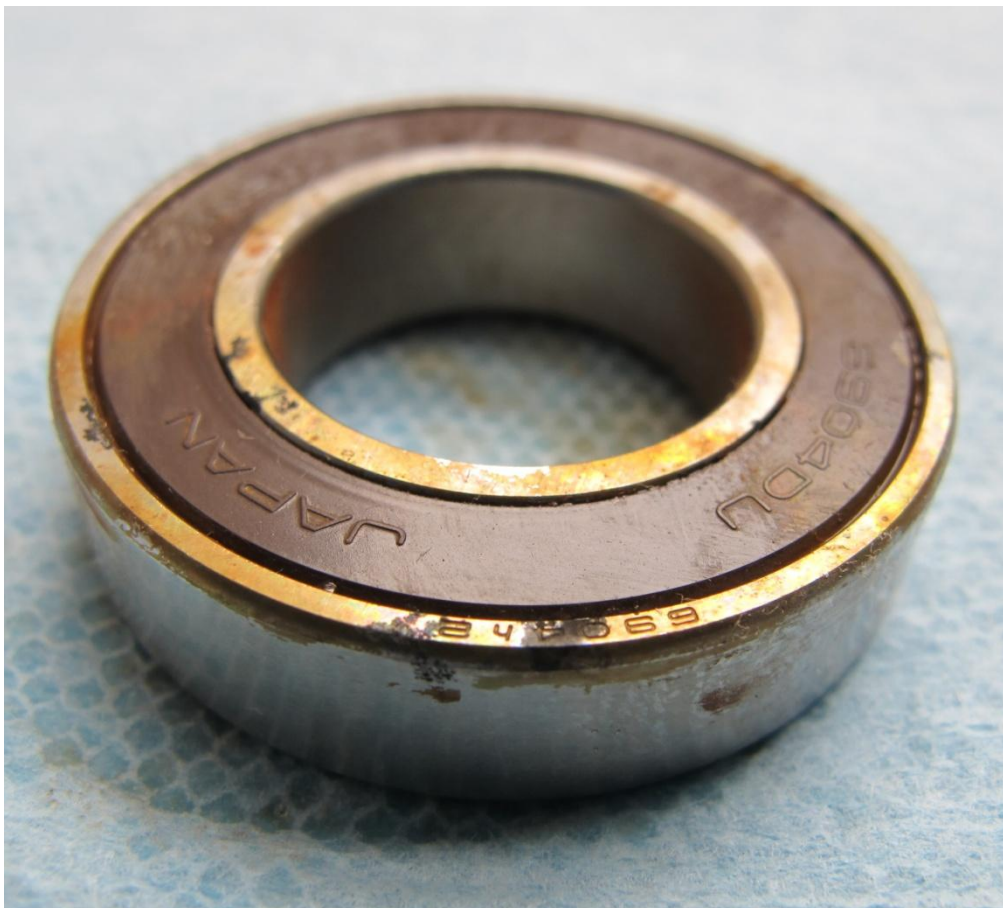
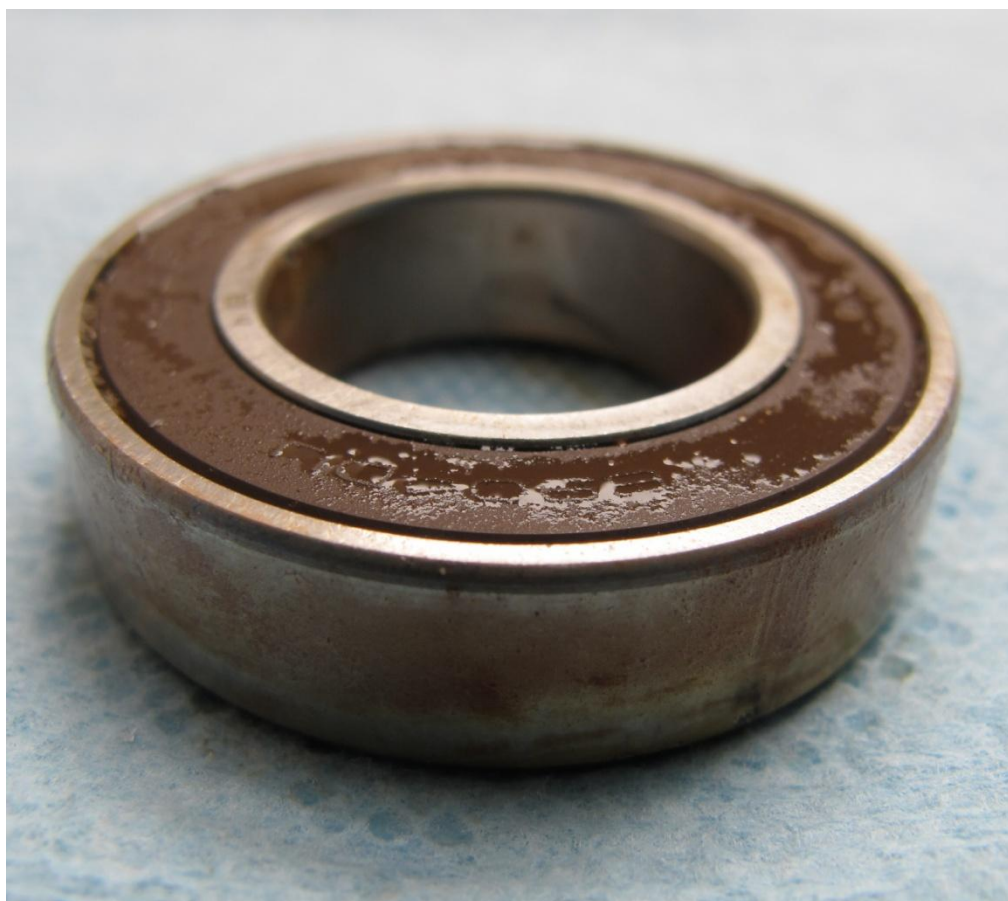
測試樣本 b.NSK SS6904 DDT 置於鹽水 50%十週後 8/24 取樣:

表面鏽蝕嚴重。

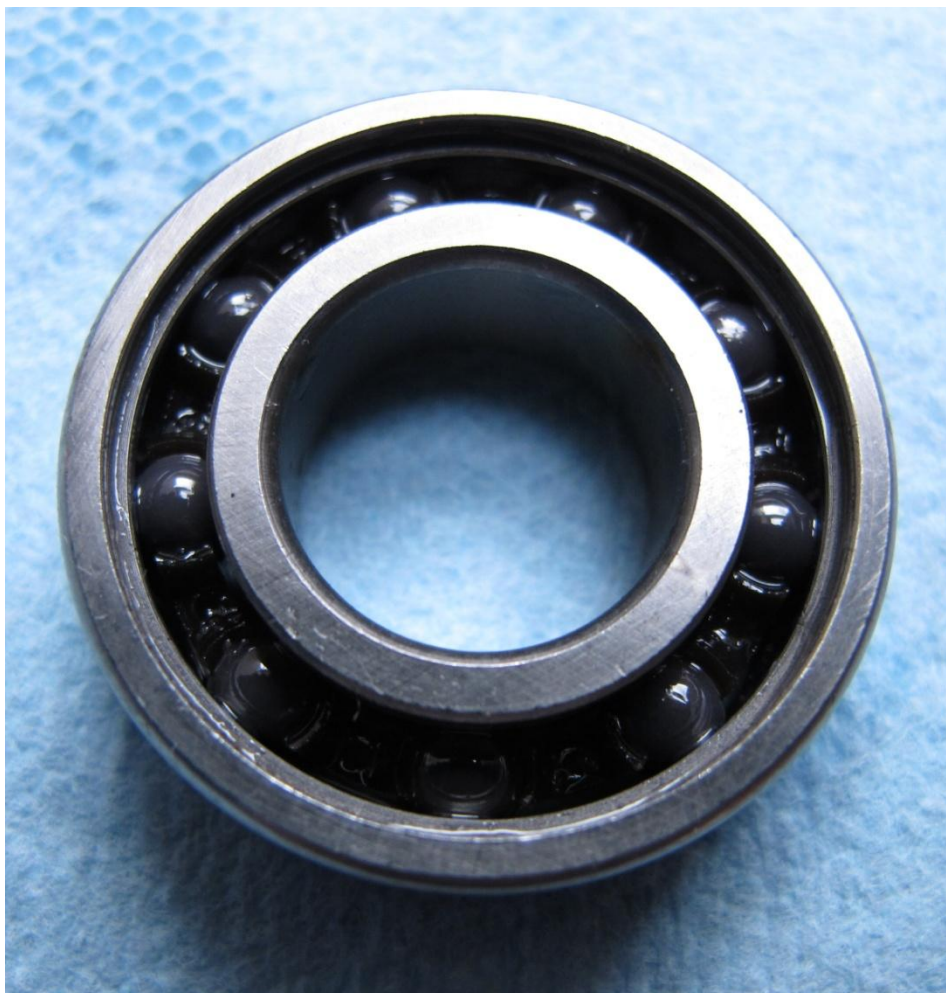
⑥ 測試樣本 a.CAM-pro bearings SC6002 NS 置於鹽水 50%三日後 6/11 取樣:

狀況良好無異狀。

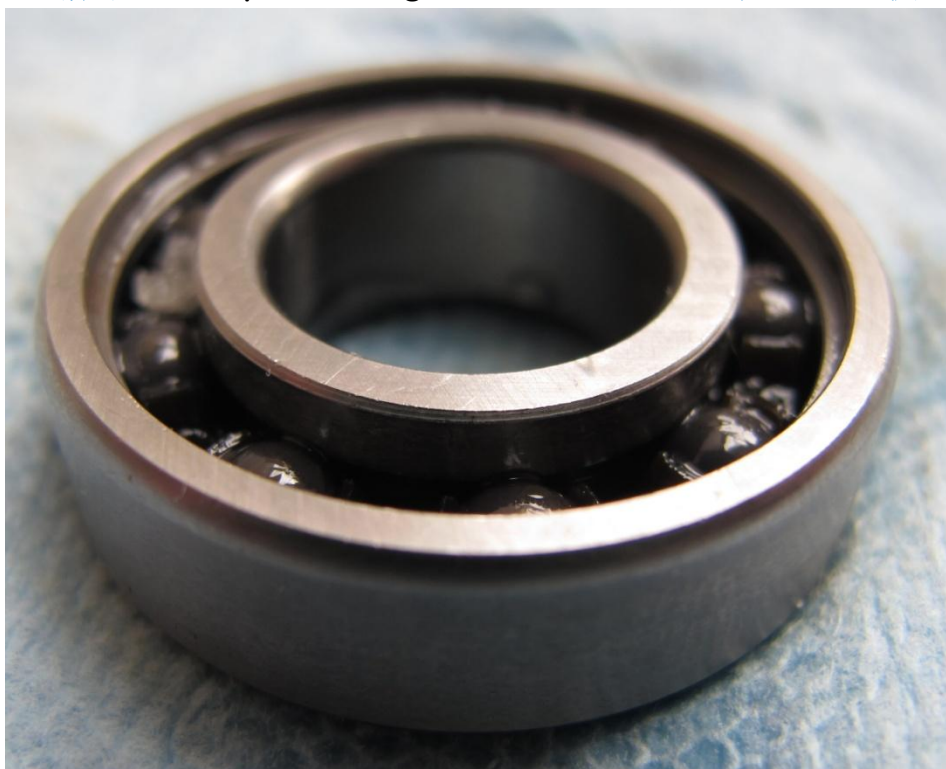
測試樣本 a.CAM-pro bearings SC6002 NS 置於鹽水 50%三週後 6/29 取樣:

狀況良好無異狀。

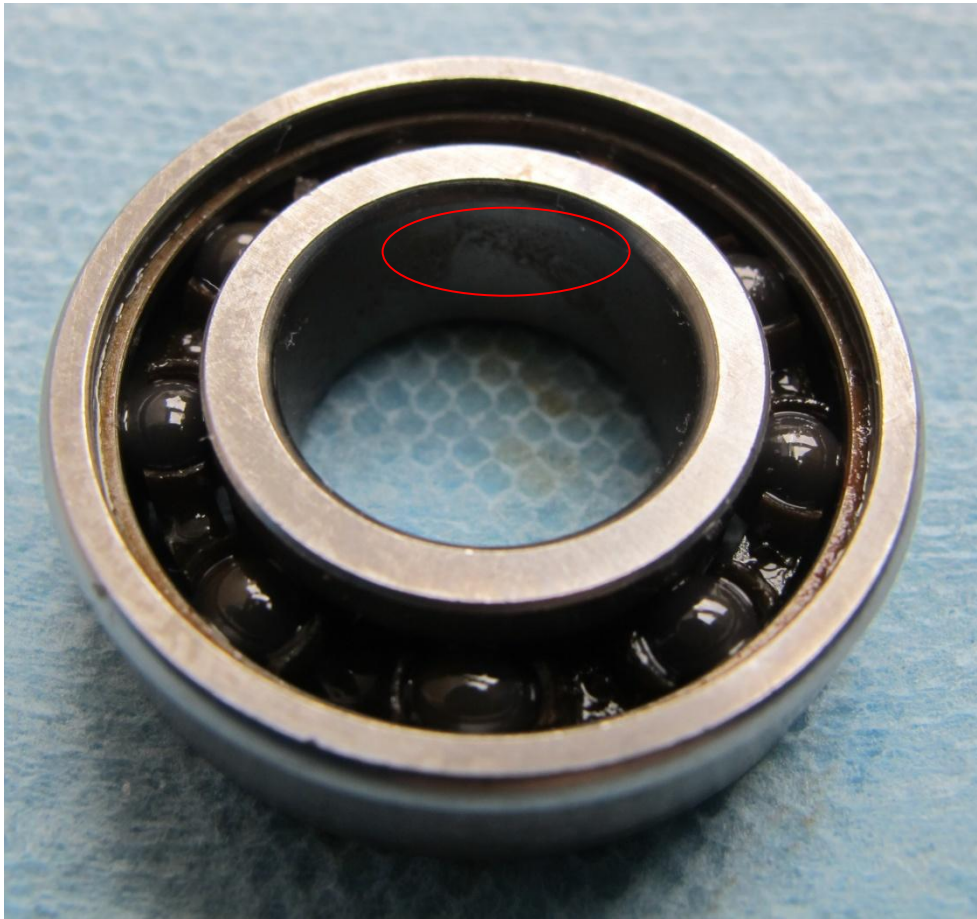
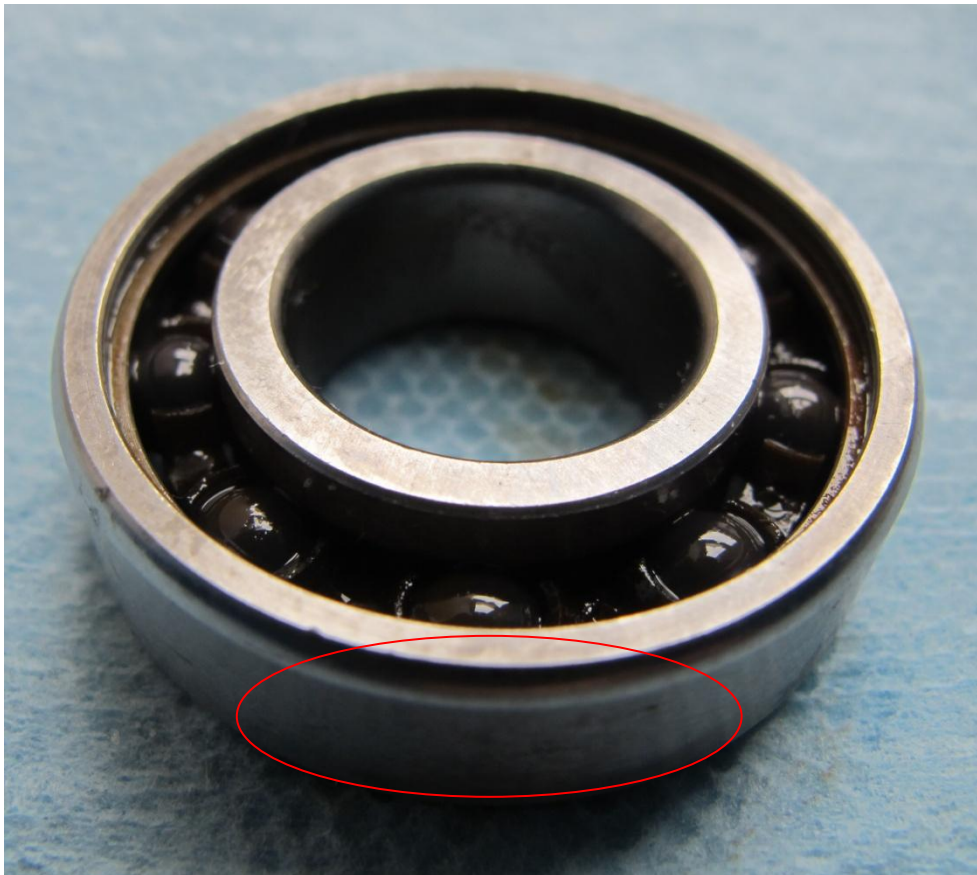
測試樣本 a.CAM-pro bearings SC6002 NS 置於鹽水 50%十週後 8/24 取樣:

表面出現些許鏽斑。

①測試結果:**CAM-pro bearings** 抗腐蝕耐酸鹼效果明顯優於一般不鏽鋼產品,更優於日製品牌之耐酸鹼同類產品,於耐鹼性有優異的表現,應用於半導體 光電及化學濕製程環境中絕對能替代其它金屬特殊鋼或工程塑料軸承之剛性及壽命!
